からくり改善事例

作品No 2312

事業所名 (株)三五 福田工場

作品名 (DX部門) モーター電流値の見える化

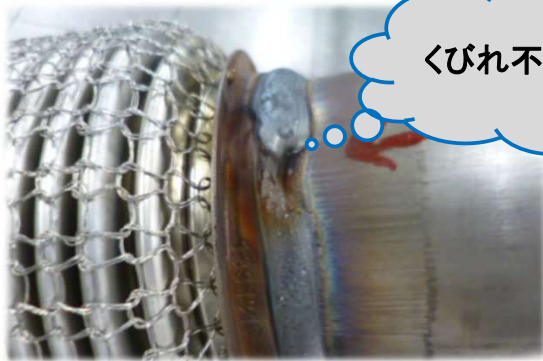
ワイヤー送給経路のメンテ頻度が決まっておらず、不具合が発生してからメンテを行っていた

溶接不良発生

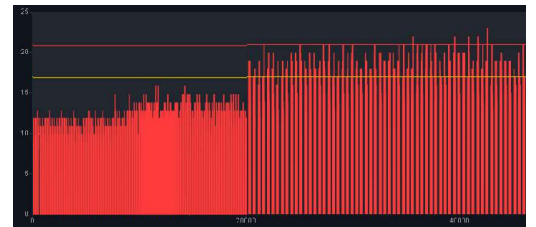
セル1R工程時系列モニタ

最近、上昇傾向だな！
不良が発生する前に
明日の60点検で交換の
予定を立てよう！

モーター電流値の見える化を行い、電流値の傾向を見えるようにした
