作品の特長

7つのからくりを使用した半自動ホース接続機

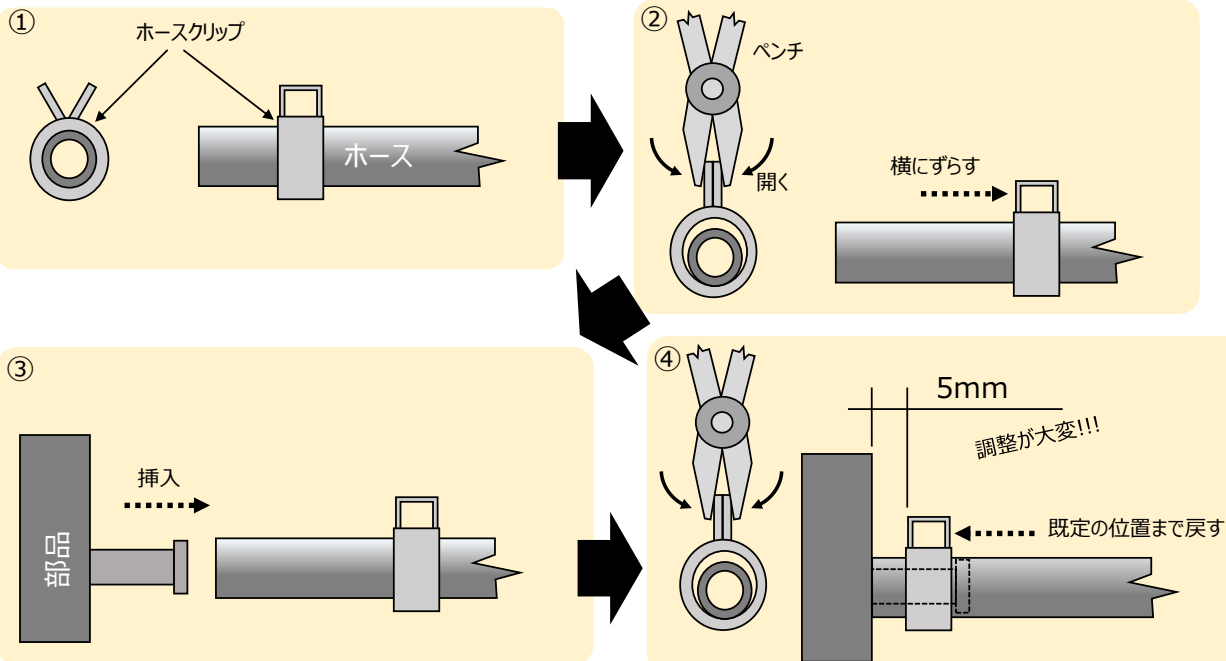
改善前

ホースと部品を接続する際、ホースクリップを手作業でずらしていました。
接続後のホースクリップの位置に規定があり、調整の手間がかかっていました。

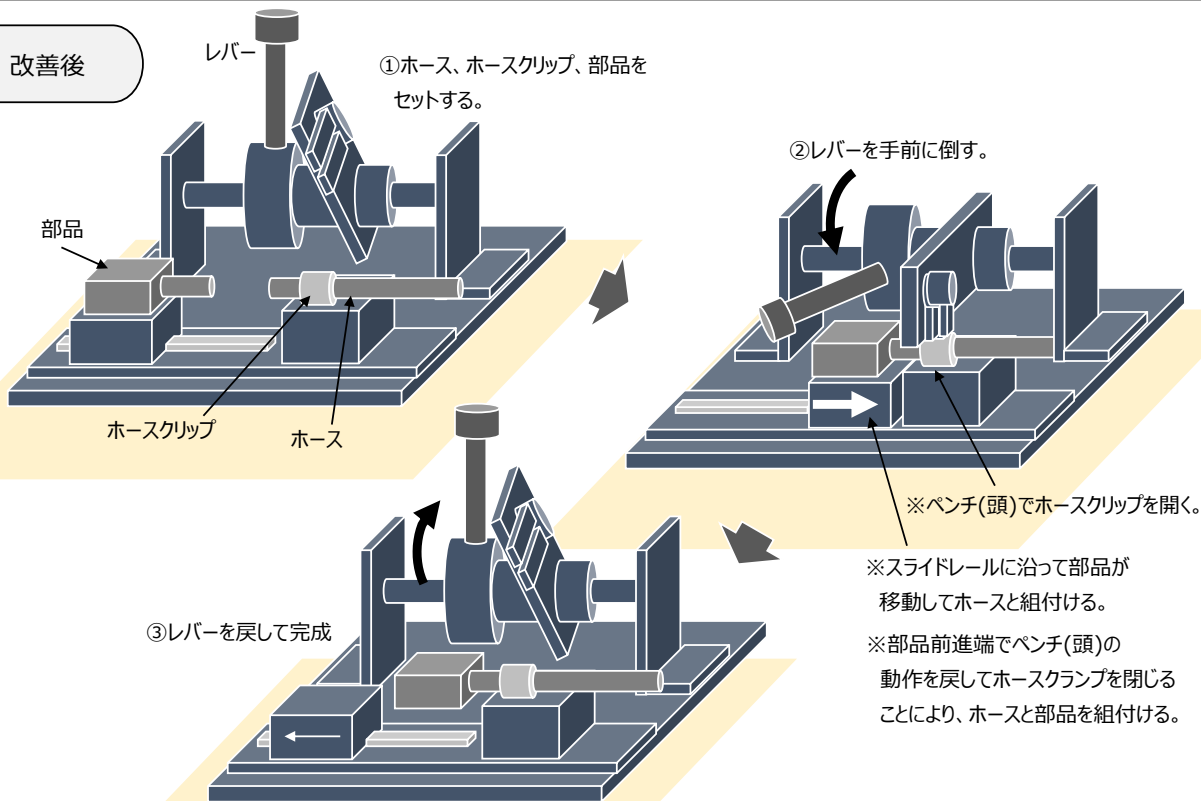
改善後

品質：ホースクリップの位置不良削減。

工数：台当たり5秒削減
