# リーク・シャンブルズ

工程の概要	シリンダーブロックリークチェック工程で発生するH面プレート交換作業の改善
改善内容	H面プレート交換リフターを製作して交換用ダミーシリンダーブロックが不要になった
ねらい	作業性・安全・エルゴノミクス改善
動力源	人力

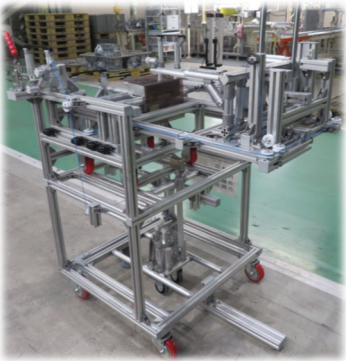
専用台車で狭い通路を移動できる。上にリーク・シャンブルズが乗る。

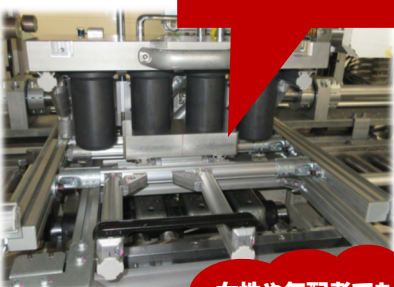
専用ブロックを使用せずH面プレートの取付け・取り外しができる

- ☆ウォームギヤと滑車を利用してリフターを上昇下降する事により取付時の微調整が可能になった。
- ☆リフターごとスライドできるようになり15Kgの治具の持上げ移動を無くした。
- ☆専用ダミーシリンダーブロックが不要になりセット等の時間が無くなり作業時間が15分に短縮された。

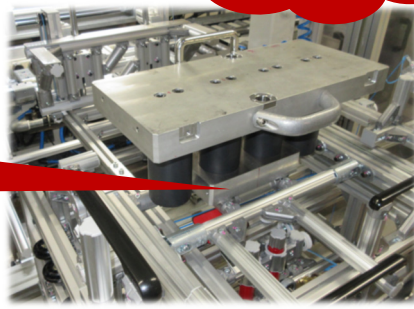
女性や年配者でも作業が出来るようになりました！

H面プレートをスライドさせて楽々移動！
