<b>《作品No.2205》</b>		<b>困りごと区分</b>
<b>作品名</b>	ageる君	重筋作業・作業姿勢の改善
<b>企業名/事業所名</b>	コベルコ建機 広島事業所 五日市製造室	<b>キーワード</b>
<b>製作費/製作時間</b>	10万円/12か月	安全対策改善
<b>効果</b>	リスクレベル低減 III→I	<b>動力源</b>
<b>その他</b>		人の力
		<b>力の伝達機構</b>
		滑車・てこ

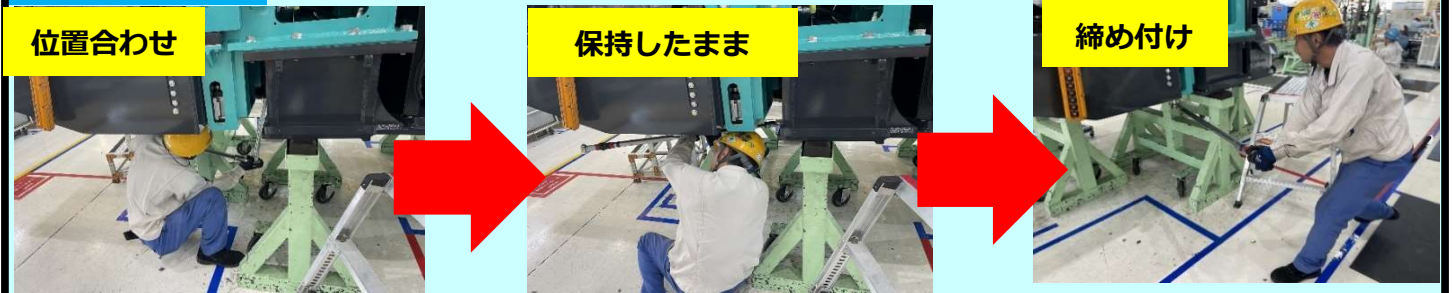
**改善前**

7.2kgのトルクレンチをボルトの位置に合わせてそれを保持したまま締め付ける

- ①トルクレンチが重たく作業姿勢も悪い
- ②トルクレンチの位置合わせとそれをそのまま保持する

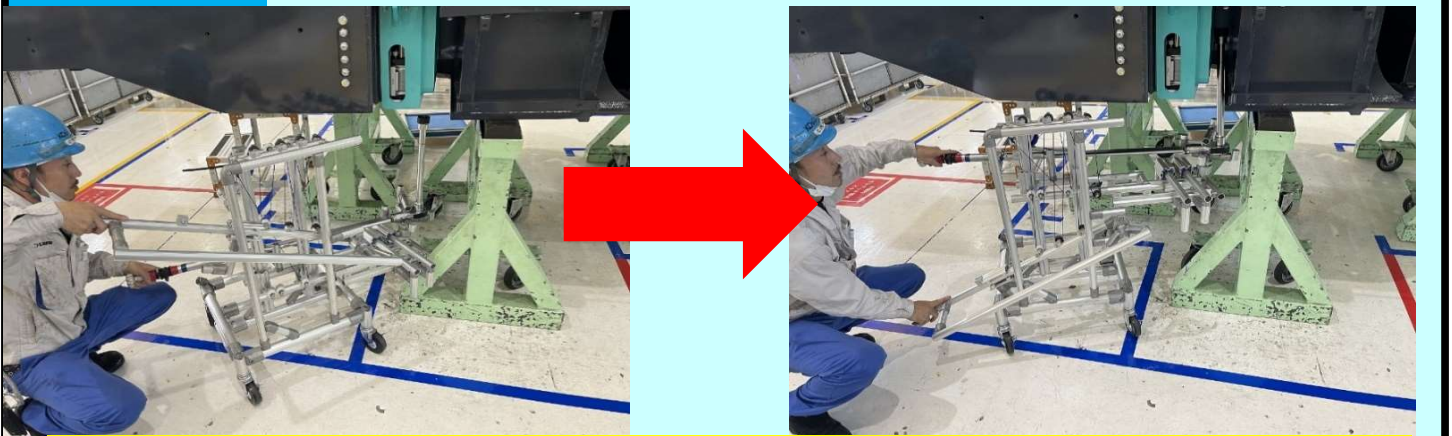
**改善後**

セットして持ち上げるだけ!!
